Vocht in 10 kV installaties

Aanleiding onderzoek

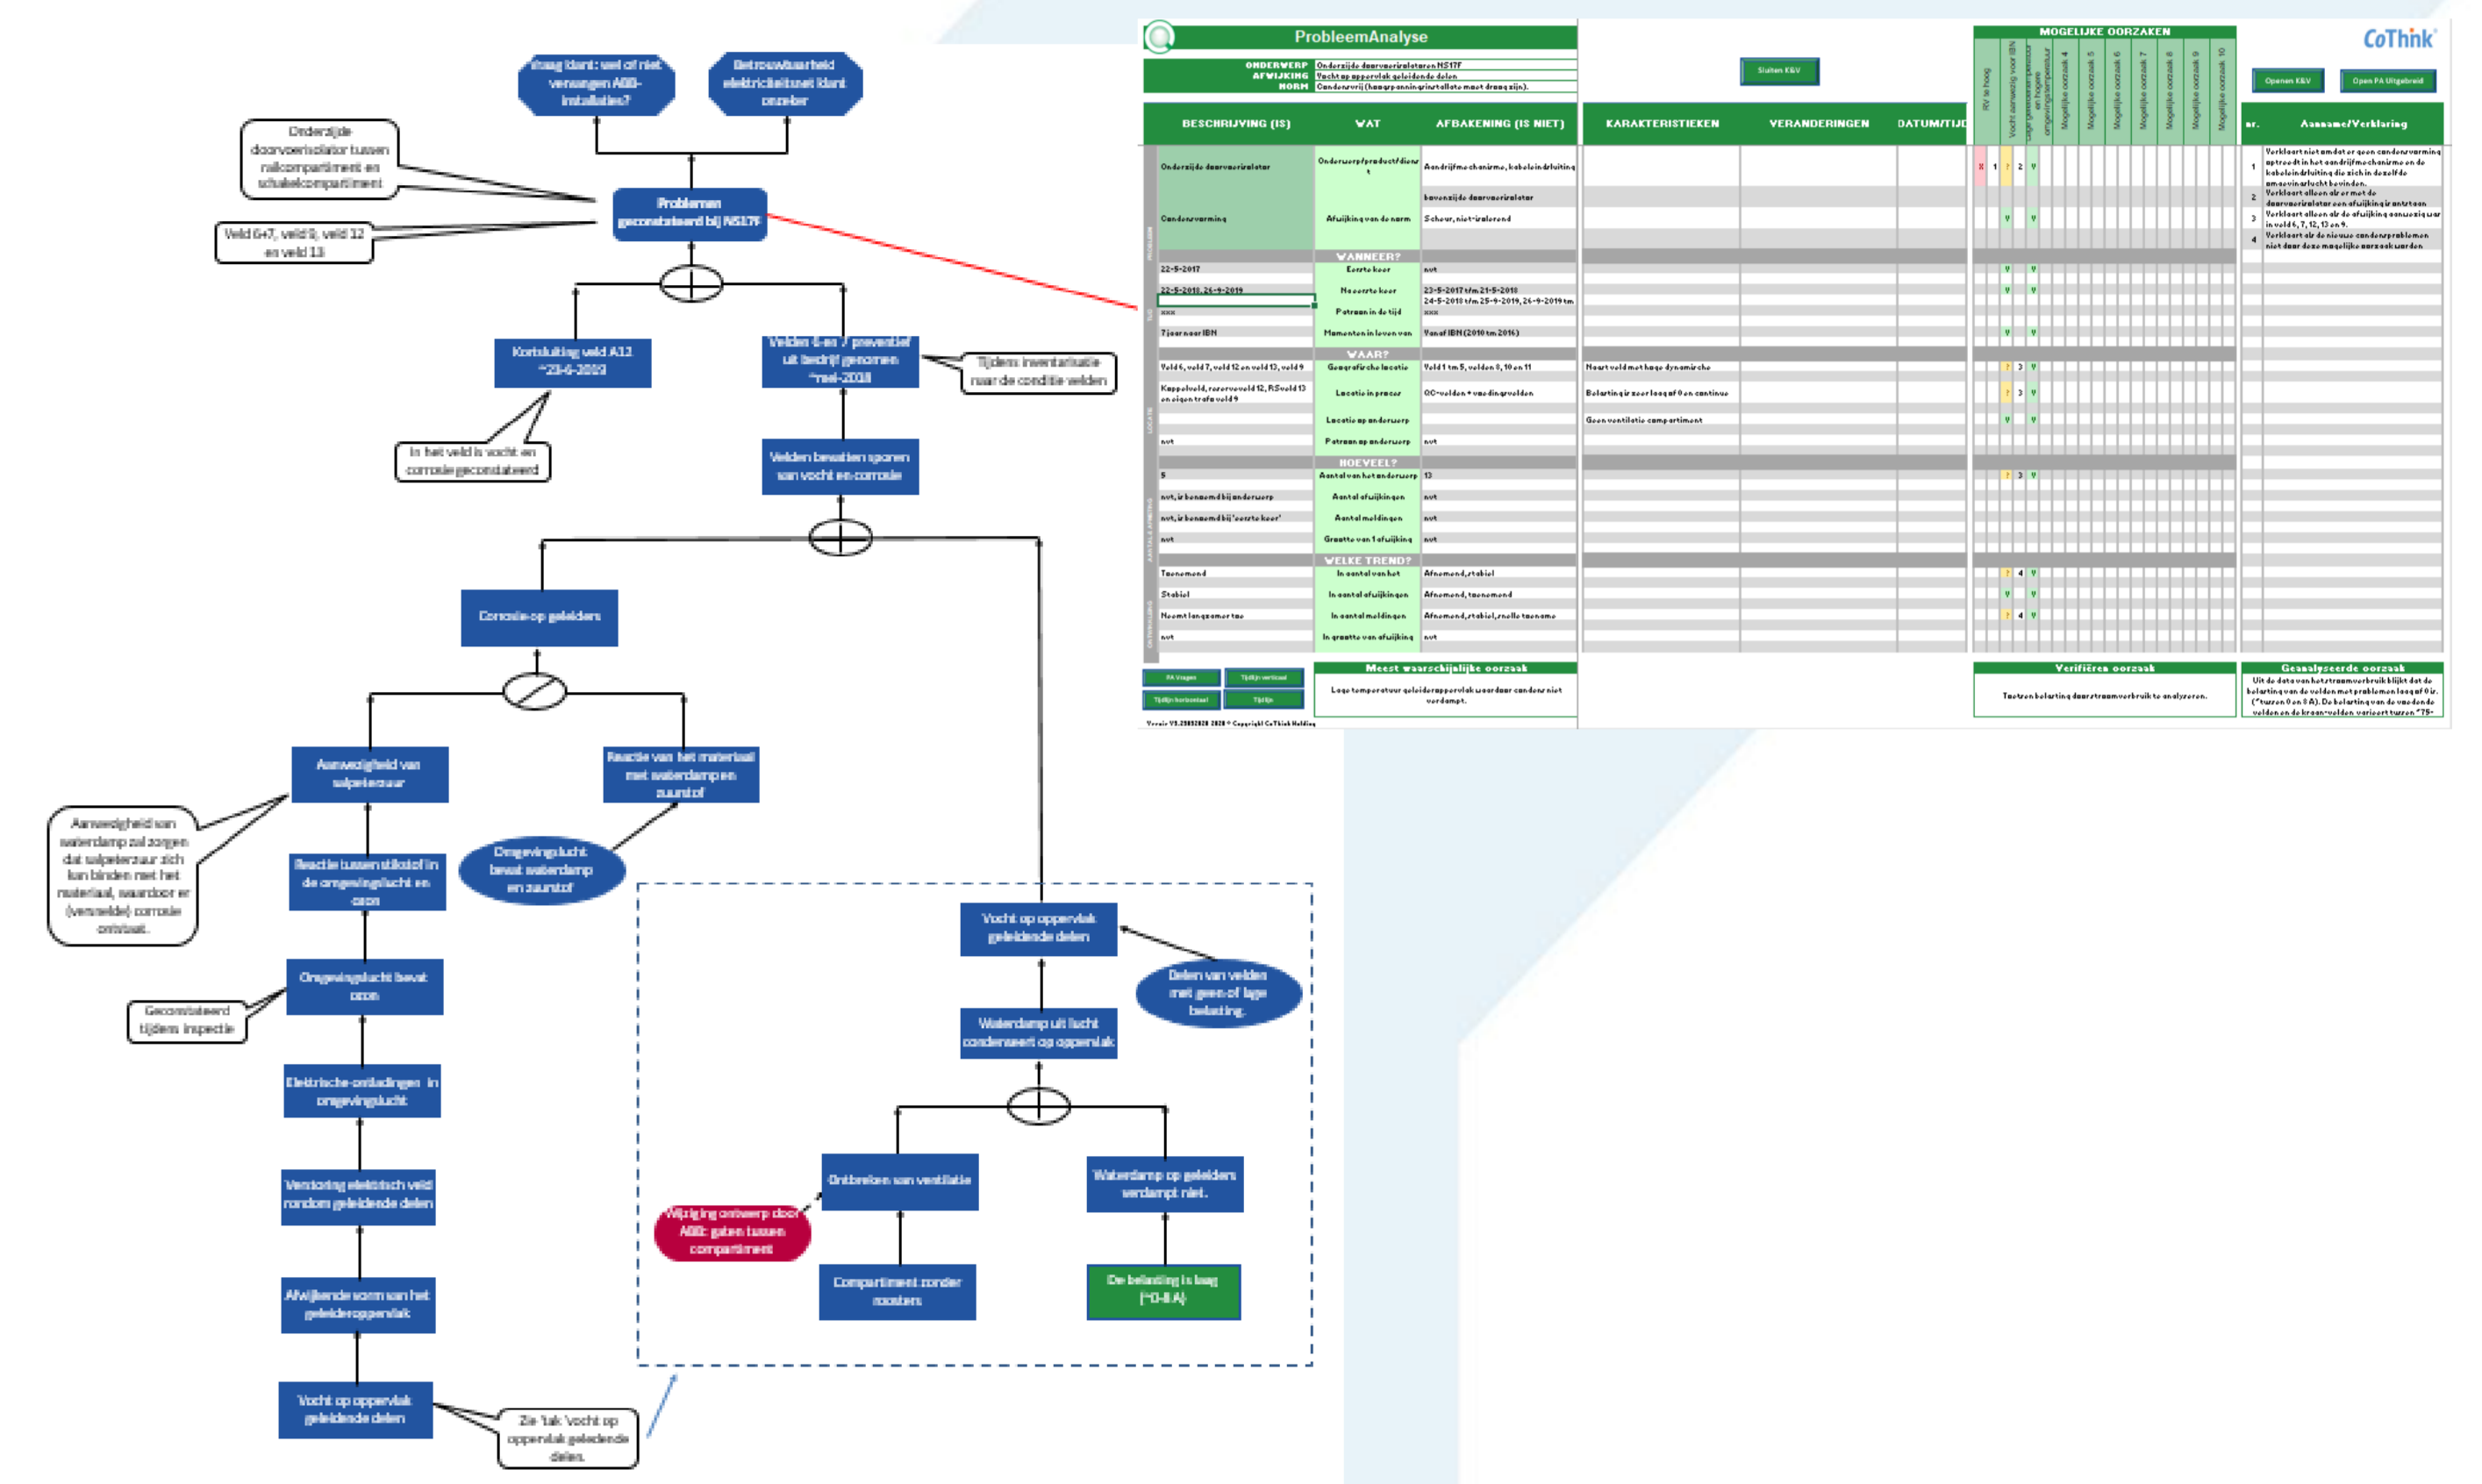
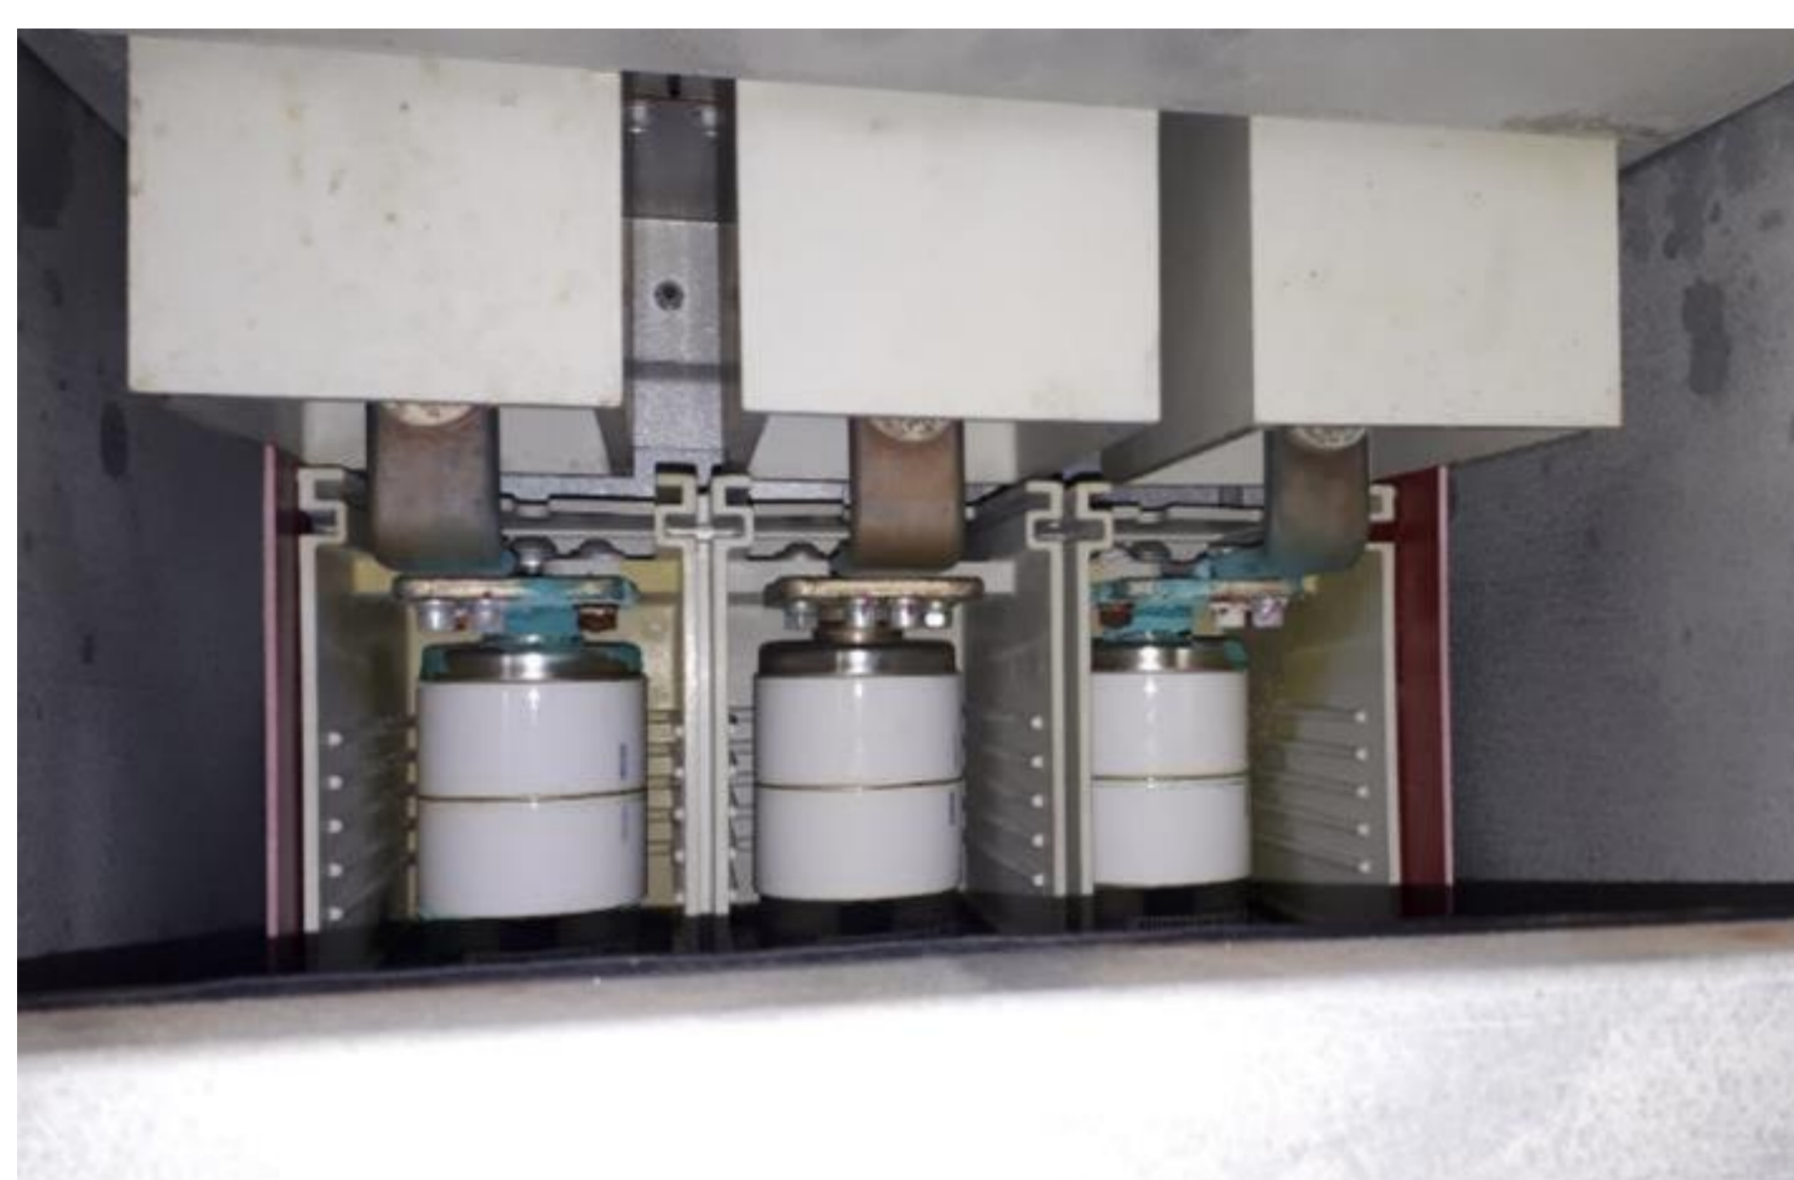
Aangetroffen corrosie

Uit het uitgevoerde onderzoek blijkt dat condensvorming de oorzaak is van het ontstaan van de corrosie. De condensvorming ontstaat met name in niet-geventileerde compartimenten van de installatie als gevolg van temperatuurverschillen tussen de omgeving en het oppervlak van bepaalde onderdelen.
