Onderzoek gefaalde distributietransformator

Aanleiding

Een transformator wordt afgeschakeld door overstroombeveiliging. Een eerste onderzoek levert op dat er een overslag heeft plaatsgevonden in de primaire draadwikkeling. De root-cause is echter niet vastgesteld. KSANDR is gevraagd om de transformator nader te onderzoeken en de grondoorzaak vast te stellen.

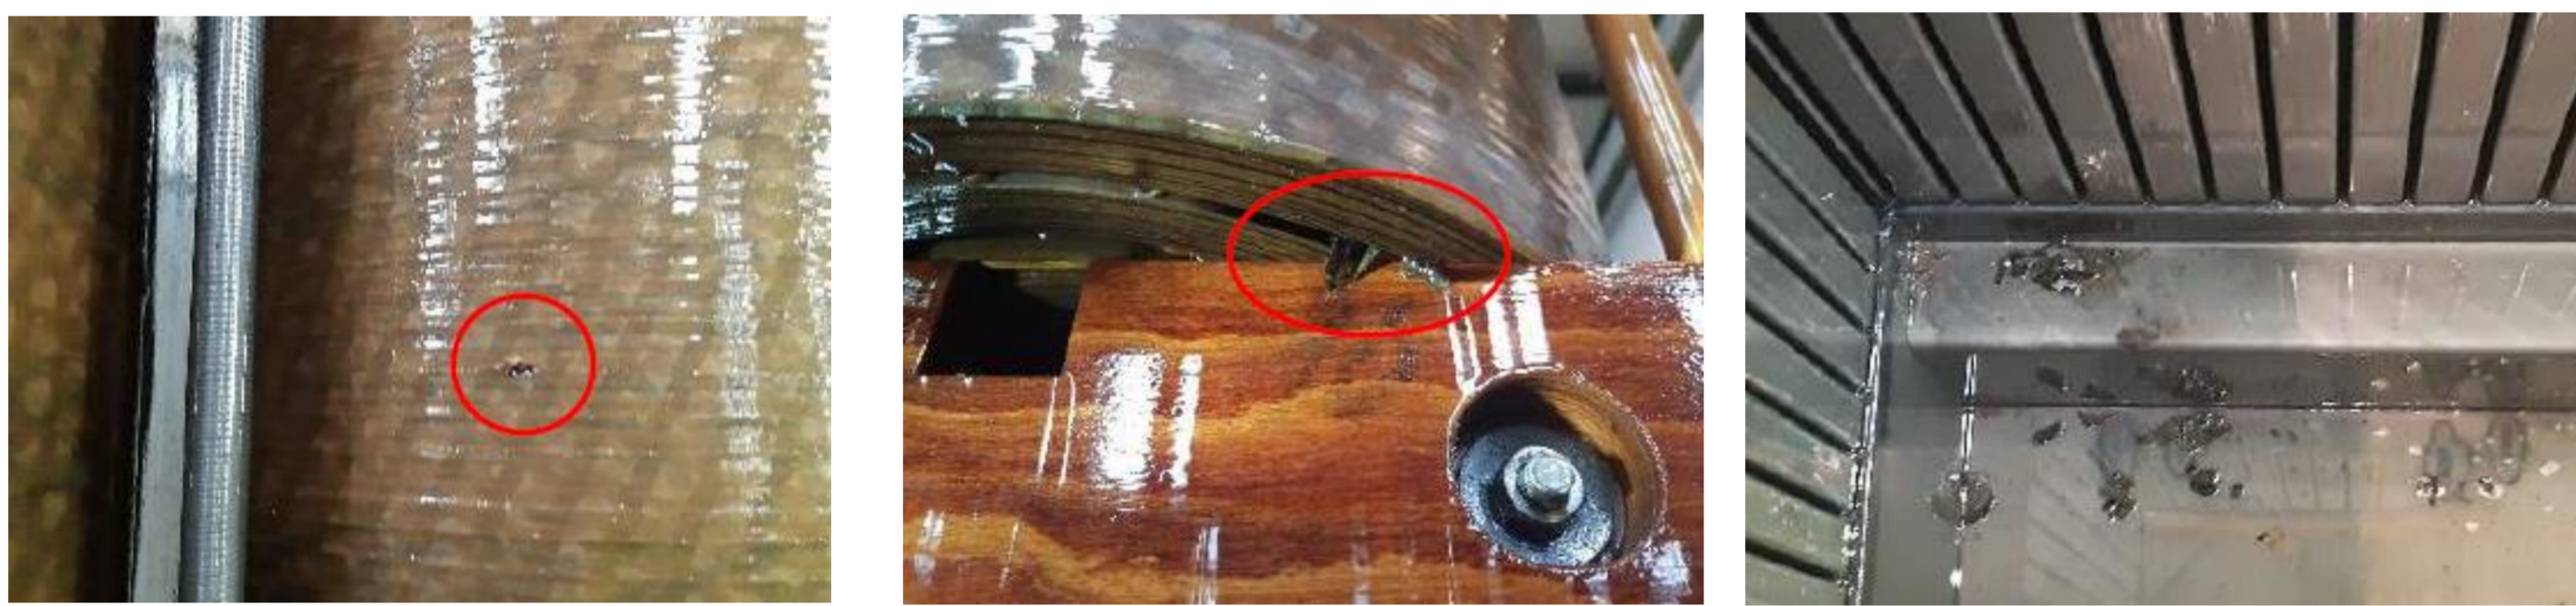
Als oorzaak van het destructieve falen is vochtindringing vastgesteld. De transformator is uitgevallen op een moment met een zéér lage omgevingstemperatuur van gemiddeld minus 5,5°C. De oplosbaarheid van vocht in isolatieolie neemt sterk af bij lage temperaturen. Vrij water migreert naar de vaste (hygroscopische) papierisolatie en op de bodem kunnen ijskristallen ontstaan. De isolatiesterkte van de olie/papierisolatie neemt hierdoor sterk af. Onder invloed van de natuurlijke oliestroming in de transformator (thermosifonwerking) kunnen eventuele ijskristallen, via de koelkanalen, de wikkelingen via de onderzijde binnentreden met een wikkeling sluiting en uitval van de transformator als uiteindelijk gevolg.

De opdrachtgever beschikt over een populatie van transformatoren, gelijk aan het gefaalde exemplaar. Om het risico op falen van deze transformatoren vast te stellen zal KSANDR een vervolgonderzoek uitvoeren. In overleg met de opdrachtgever is tot de volgende aanpak gekomen:

1. Analyse van oliemonsters
2. Uitvoeren van IDAX-metingen
3. Schouw van alle transformatoren
